Päästesündmuse raport:

Reedel, 13. Mail kell 18:54 saadi järgneva sisuga appikutse: **Tallinna lahel, Naissaare lõunatipu lähedal, umbes miil naisaare sadama sissesõidust Pirita-Naissaare kursil on kaater mootoririkkega triivis, pardal 10 inimest.**

Viimsi Vabatahtlik Merepääste Ühing MTÜ

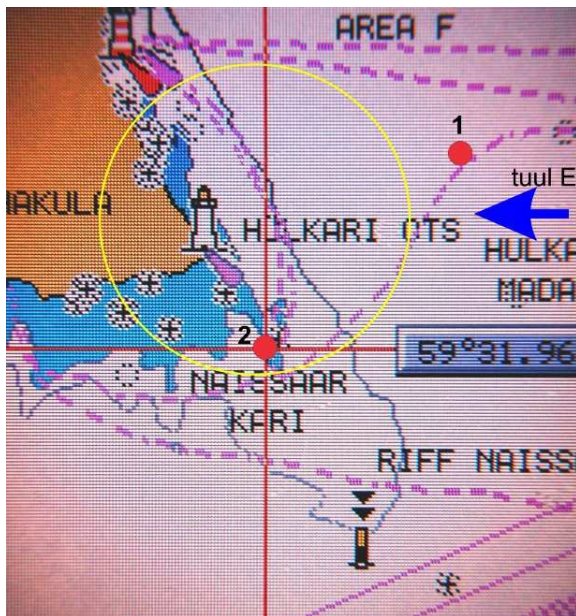
Kaart 1.

Kaardil 1. on kujutatud väljakutses kirjeldatud asukoht **1**(1 Nm Naissaare sadamast SE Pirita kursil), abi vajava aluse tegelik asukoht **2**, eeldatav otsingupiirkond – kollane ring. Kaardil on näha kogu päästesündmuse käik: päästekaatri kurss abivajajani, sündmuskohalt koos reisijatega Naissaare sadamasse, sealt tagasi sündmuskohale ja edasi koos pukseeritavaga Naissaare lõunasadamasse.

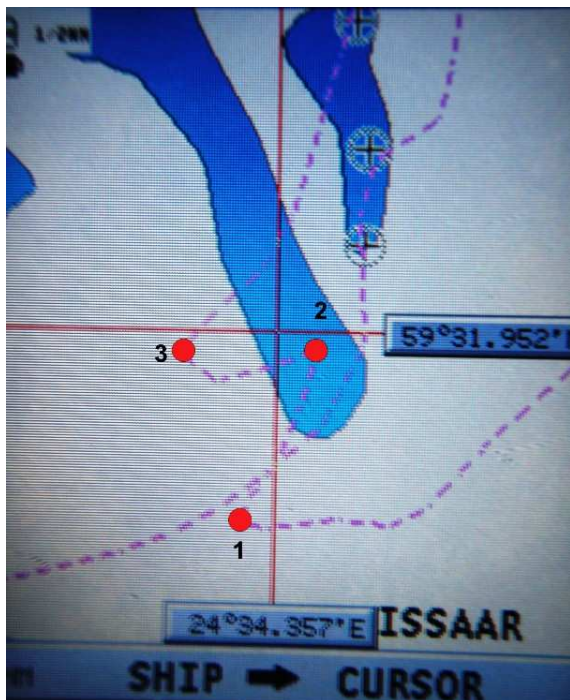
Kaart 2.

Abivajajale läheneti altkuule pardasse ja anti kaptenile pukseerimisots kinnitamaks pukseeritava kaatri külge koordinaatidel 59°31'817"N 24°34'311"E. (kaardil 2. punkt 1.) Pukseerida õnnestus ca 0,07 miili, kuni 20mm pukseerimisots rebenes koordinaatidel 59°31'936"N 24°34'410"E. (kaardil 2. punkt 2.) Kuna pukseeritav kaater oli raske (10 inimest, + pagas, kaatri tühikaal üle 2t) siis oli selge et vastu lainet pukseerida ei õnnestu, otsustas päästerühma juht reisijate turvalisuse tagamiseks kaatri pardalt reisijad maha võtta ja toimetada Naissaare sadamasse. Päästekaatri pardale võeti 8 reisijat, kapten ja 1 reisija otsustasid jääda triiviva kaatri pardale. Triivi tulemusel lõpetati reisijate mahavotmie koordinaatidel 59°31'936"N 24°34'222"E. (kaardil 2. punkt 3.) Päästekaater lahkus koos pardalevõetud reisijatega sündmuskohalt Naissaare sadamasse.
